## Restauro di marginetta sita in Camigliano

PROGETTO ESECUTIVO

UBICAZIONE	OGGETTO	SCALA	TAVOLA
Capannori (LU) Località Camigliano	PROGETTO piante, sezioni e prospetti	1:50	<b>4</b>

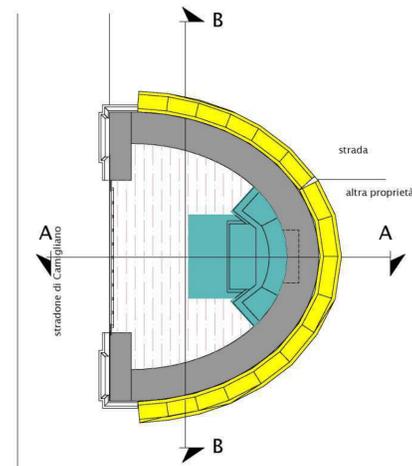
PIANTA PIANO TERRA scala 1:50

- inserimento di elementi di recupero
- risarcitura lesione passante con metodo cuci-scuci
- rifacimento della copertura (doppia orditura di travicelli in legno, assito in mezzane in laterizio e soletta in cls alleggerito) e sistemazione del manto copertura

- rimozione vegetazione infestante diagnostica
- ripresa/consolidamento dell'intonaco
- ripresa del colore e delle decorazioni pittoriche
- pulitura e consolidamento dell'intonaco e delle decorazioni dell'altare

- pulitura

- nuova zanella in pietra

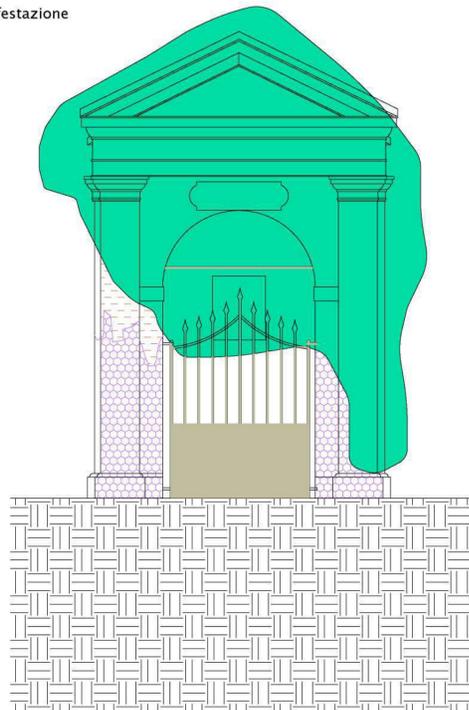
PROSPETTO OVEST scala 1:50

- rifacimento
- consolidamento
- disinfezione

- pulitura e trattamento antiruggine

- rimozione della vegetazione infestante

- risarcitura della lesione passante con metodo cuci-scuci

- nuova zanella in pietra
